## 室内空気汚染発生源の推定 - 建材からのスチレン，ブタノールの発生量 -

### Presumption of the Source of Indoor Air Pollution - Amounts of Styrene and Butanol Generation from Construction Materials -

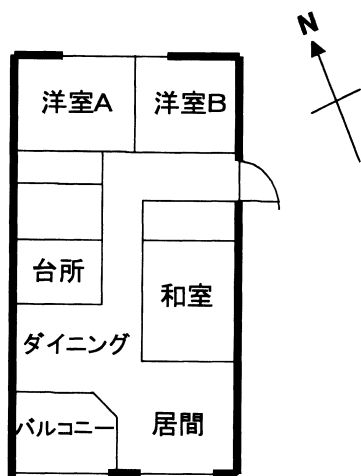
図1．住宅平面図

**対象住宅の状況:** 対象住宅は、都区内の幹線道路の交差点から200メートルに立地する、鉄骨鉄筋コンクリート造り、地下1階地上13階建て、総戸数48戸の集合住宅の9階部分にあり、竣工は1998年2月である。床面積は66m<sup>2</sup>、6畳の和室以外はフローリングである。フロー

リング材にはJAS（日本農林規格）のF2が使用されていた。この住宅の平面図を図1に示した。
