# ディスポーザ排水処理システムの 粉碎物堆積状況報告 及び効果的清掃方法

(一社)全国管洗浄協会

# ディスポーザ排水配管における 管洗浄実験

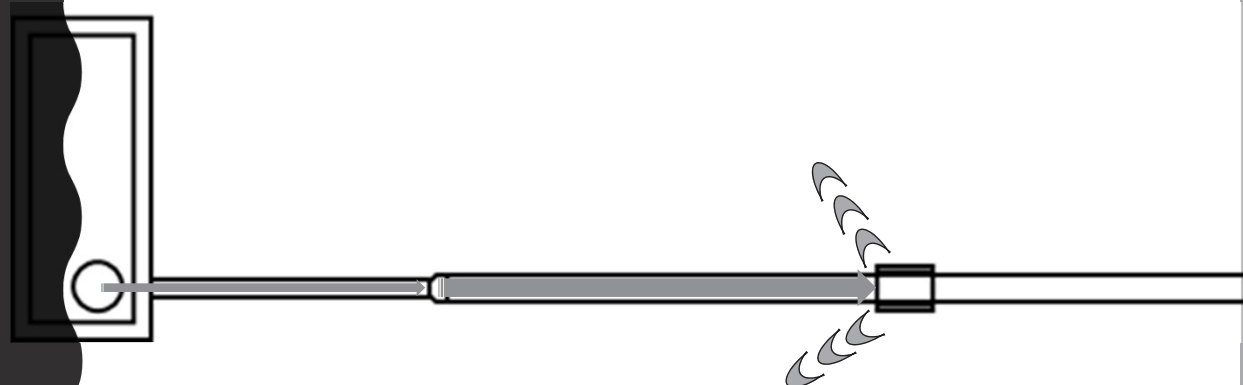
### ストラブカップリング接続部

ストラブカップリング接続の僅かな隙間により  
水流が乱れて堆積

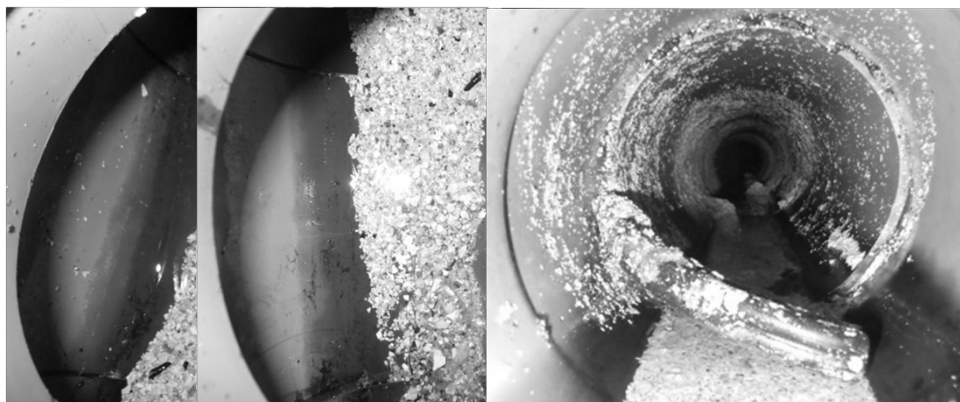
## CASE 1

築年数 9年 7階建て 99世帯

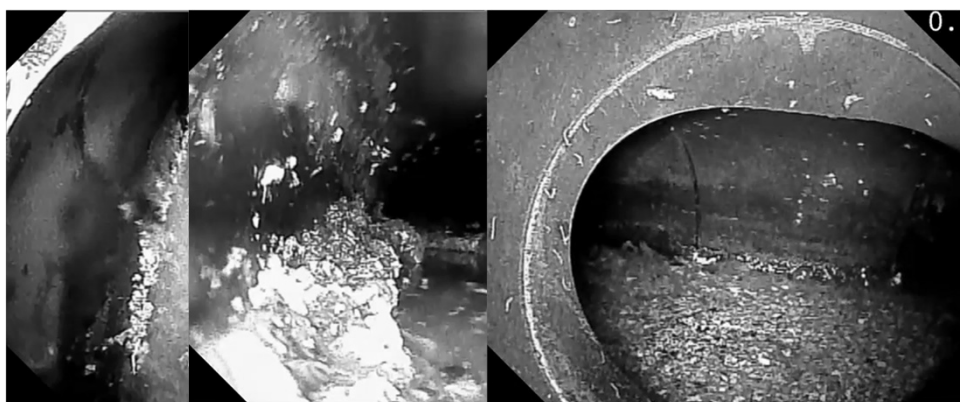
## CASE 2

築年数 12年 6階建て 48世帯

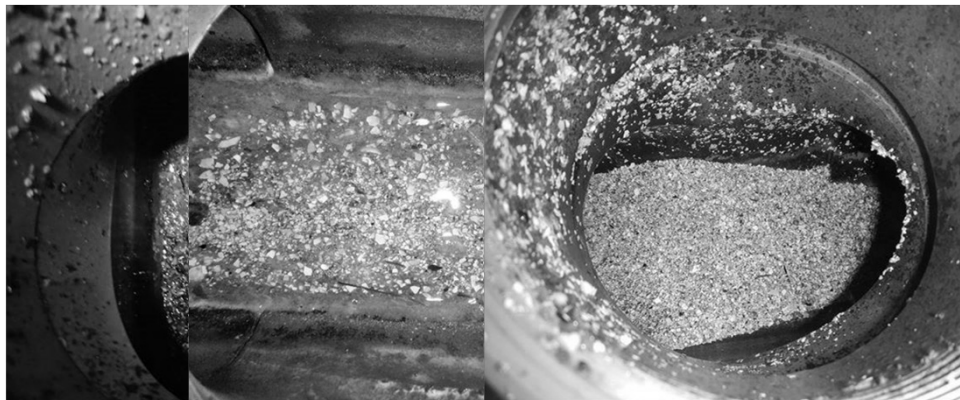
## CASE 3

築年数 11年 7階建て 57世帯

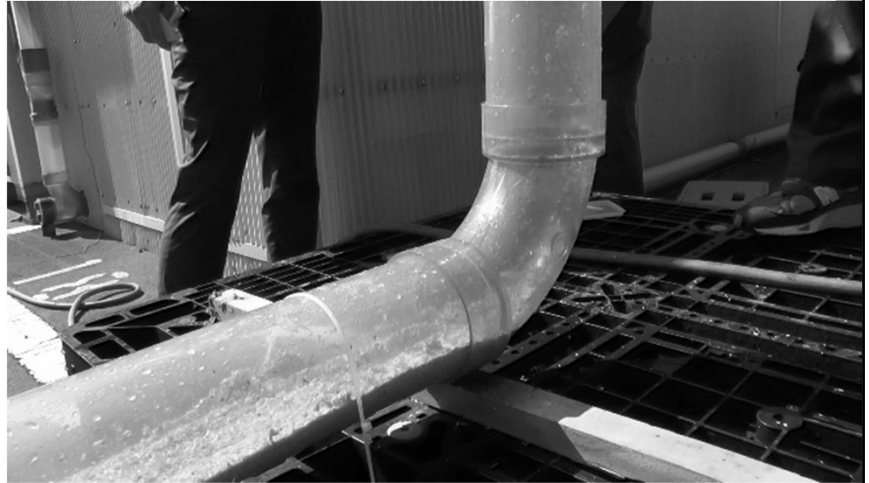
## 上流側からの洗浄

- 破碎卵殻は攪拌されるのみ
- 卵殻は即座に沈殿する
- 含まれるその他の厨芥物が排出する

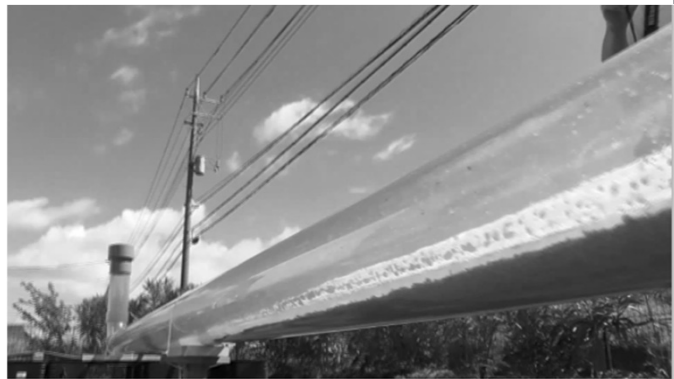
## 下流側からの洗浄

- 破碎卵殻は円滑に搬送される
- 10Mpaより15Mpaの方が回収重量が大きい
- 下流からの洗浄は後方噴射・回転噴射の採用が有効

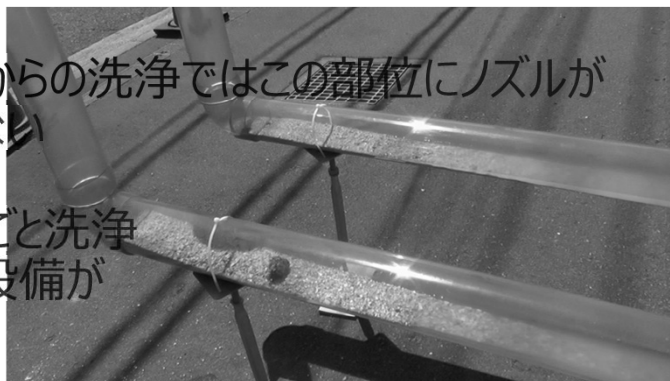
## 排水立て管接続部の状況

- 立て管と横主管の接続間では破砕物が残存
- 横主管からの洗浄ではこの部位にノズルが侵入しない
- 各系統ごと洗浄可能な設備が必要
