## 食品の苦情事例（平成23年度）

平成23年度に実施した一般食品苦情に関わる検査45件の中から顕著な事例4件を選び報告する。(1)キャンディーをなめていたら、キャンディーの中から黒色異物が出てきた。黒色異物を蛍光X線分析装置で分析した結果、鋭利な角を持つ金属片であった。この金属片はキャンディーの製造過程で混入したものと推察された。(2)漬物から除光液の様な異臭がした。この漬物は、飲食店のテーブルの上に設置された容器に入っていた。この漬物を喫食した子供が腹痛、下痢を起こした。この漬物をガスクロマトグラフ質量分析計で分析したところ、酢酸エチル及びエタノールが検出された。異臭の原因は、酢酸エチルを作りだす酵母の増殖によるものと思われた。(3)病院食の飯粒に緑色異物が付着していた。顕微鏡等で観察した結果、それはアスパラガスの破片であった。緑色異物が飯に付着していた原因は、おかずのアスパラガスをつまんだ箸で飯を食べた時に、箸に付着したアスパラガスの小片が飯粒に付着したものと推察された。(4)市販のレトルトパック入り「牛井のもと」を飯に乗せて食べようとしたら、輪ゴム様異物が出てきた。赤外分光光度計及び肉種鑑別検査キットによる検査を行った結果、異物は「牛井のもと」の原料である牛の内臓を細く切ったものであると推察された。

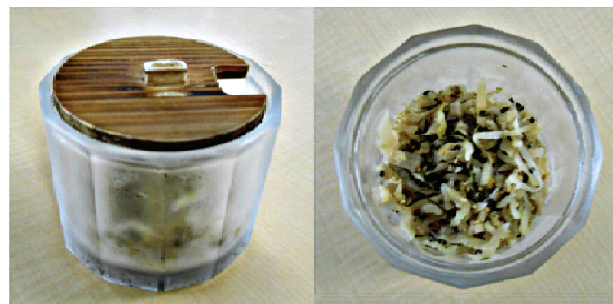
苦情品：苦情者が喫食した漬物の残品(写真4)

写真4. 容器に入った苦情品の漬物

外観は苦情品と参考品のいずれも異常は認められなかったが、苦情品の漬物は強烈な酢酸エチル様の異臭を認めた。一方、参考品の漬物は異常な臭いは認められなかった。そ

殖したためである<sup>5)</sup>。特にこれらの酵母はエタノールが存在すると酢酸エチルを産生するため、原料にエタノールが入っていたり、消毒殺菌の目的でエタノールを使用すると、シンナー臭がするという苦情の原因となる場合がある。シンナー臭の苦情が多発した食品製造所でエタノールによる消毒殺菌を止めたところ苦情が無くなった事例もある。今回の事例では、店で客のテーブルに置く漬物容器に消毒用アルコールを噴霧した後、漬物を入れており、漬物を入れた容器に多数の客が触れることにより酵母の汚染が起こり、酢酸エチルが産生された可能性が考えられた。

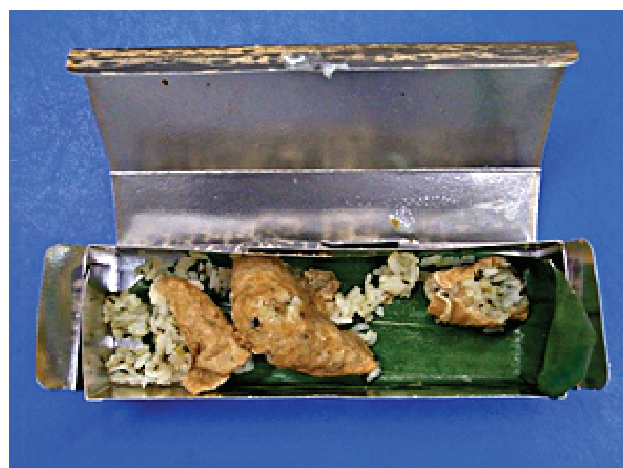
本年度の酢酸エチル臭がするという苦情は、この他にもあり、空港内の売店で昼頃購入した高菜いなり寿司 (写真5) を、夕方二人で喫食したところ、シンナー臭がした事例についても同様の試験を行った結果、酢酸エチル及びエタノールが検出された。

写真5. シンナー臭のするいなり寿司
