都内の放射線量の推移とモニタリングポスト異常値対応

Air Dose Rate Transition in the Tokyo Metropolitan Area and a Case Analysis on the Abnormal Value of the Monitoring Post

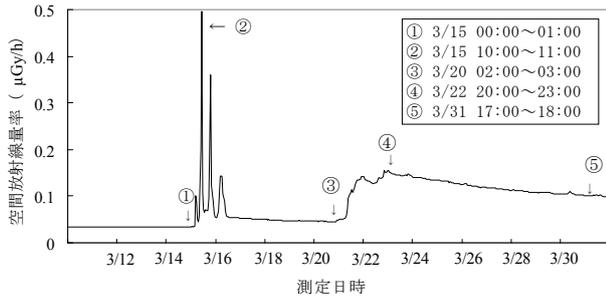
1) 2011 年 3 月中 (福島原発事故直後) の空間放射線量
福島原発事故が発生した 2011 年 3 月時点では、都内には当センター屋上の新宿 MP のみが設置されていた。東日本大震災が発生した 2011 年 3 月 11 日の前日の 10 日から 3 月 31 日までの空間放射線量率の 1 時間値の平均値の推移を図 1 に示した。空間放射線量率は、3 月 15 日の 0 時 (①) では $0.0341 \mu\text{Gy/h}$ であったが、3 月 15 日から 16 日にかけて、4 回にわたり線量率の急上昇が見られた。この 4 回うち最も高い線量が測定されたのは 15 日の 10 時 (②) からの 1 時間で最大値 $0.809 \mu\text{Gy/h}$ 、平均値は $0.496 \mu\text{Gy/h}$ であった。この急上昇は 15 日の 22 時ごろまでに平常時の範囲にまで減少し、20 日の 2 時 (③) からの 1 時間の平均値で $0.046 \mu\text{Gy/h}$ まで低下したが、21 日から再び上昇し、22 日の 20 時 (④) からの 1 時間の平均値 $0.155 \mu\text{Gy/h}$ をピークに徐々に減少しながら、3 月 31 日の 17 時 (⑤) では、1 時間の平均値で $0.100 \mu\text{Gy/h}$ を下回った。なお、福島原発事故前の 3 年間の新宿 MP の空間放

図1. 2011年3月の空間放射線量率 (1 時間値の平均値) の推移 (新宿MP)

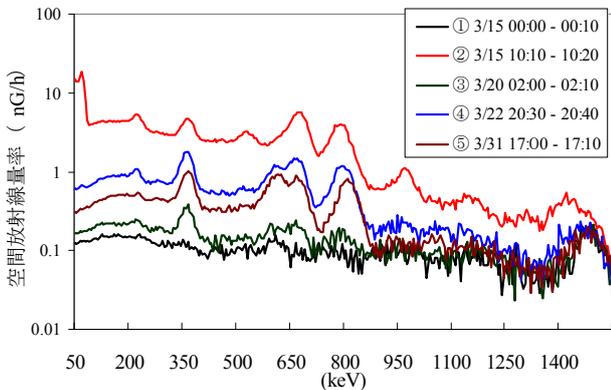
次に、上記①~⑤の時間帯について、ガンマ線スペクトル解析を行い、空間放射線量率上昇の原因を検討した(図2)。なお、ガンマ線スペクトルは通常は縦軸をカウント数で表すが、ここでは空間放射線量率に占める人工放射性核種の割合を把握し易くするために、各エネルギーごとのカウント数を G(E)関数により換算した線量率(nGy/h)を縦軸とした。

空間放射線量率の急上昇前の①では、人工放射性核種⁵⁾と考えられるピークは見られなかったが、3月15日の②ではいくつかの核種のピークが見られ、最も低エネルギー側のピークはキセノン 133(81 keV, 38.0 %)、350 keV 付近のピークはヨウ素 131(364 keV, 81.7 %)と考えられる。これは、千葉県の本分析センターでの15日の空間放射線の解析結果⁴⁾とも一致し、キセノン 133を主とする気体状の放射性プルームの新宿MP付近の通過を示すものと考えられた。22日の③では、キセノン 133と考えられるピークはほとんど見られず、②にはなかった新たなピークが650 keVより少し低エネルギー側に見られた。当センターの毎日の降下物の測定では、3月20日から22日にかけての降雨にあわせ人工放射性核種であるセシウム 134と 137を検出していることから、この新たなピークはセシウム 134(605 keV, 97.6 %)、これと高エネルギー側に隣り合う2つのピークはそれぞれセシウム 137(662 keV, 85.1 %)及びセシウム 134(796 keV, 85.5 %)で、空間放射線量率の上昇はこれらが降雨により降下したことが原因と考えられた。④では、

図2. 空間放射線量率上昇時のガンマ線スペクト(2011年3月 新宿MP)

ヨウ素 131, セシウム 134 及び 137 のピーク以外のピークはほとんど消失した。②及び③で見られたヨウ素 131、セシウム 134 及び 137 以外のピークはいずれも短半減期の人工放射性核種によるものと推察される。

新宿MPの2011年3月中の空間放射線量率の推移について、ガンマ線スペクトル解析により空間放射線量変動の要因を検討した。3月15日の上昇ではキセノン133のピークが見られ、キセノン133を主とする気体状の放射性プルームの新宿MP付近の通過を示すものと考えられた。21日から23日にかけての空間放射線量率の上昇では、セシウム134及び137のピークが見られ、降下物の測定結果と併せて考察すると、降雨に伴って人工放射性核種であるセシウム134と137が降下したことが原因と考えられた。

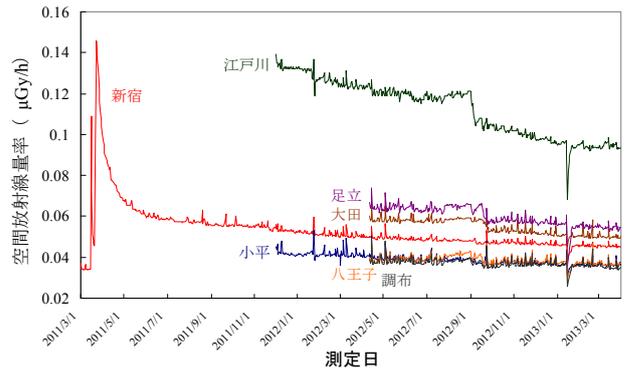
図3. 都内7地点の空間放射線量率の1日値の推移 (2011年3月~2013年3月)

次に、2011年3月から2013年3月までの都内7地点のMPの空間放射線量率の1日値の平均値の推移を図3に示した。空間放射線量率は、新宿では2011年7月ごろまでに急速に低下したが、以降は緩やかに低下傾向にある。7月までの急速な低下は、降下物中に5月頃まで検出された短半減期のヨウ素 131の崩壊による減少によるものと考えられる。原発事故後に設置した新宿以外のMPの測定値については原発事故直後の状況は不明であるが、測定開始以降、新宿同様に穏やかに低下しており、短半減期の人工放射性核種の影響はすでになく、いずれもセシウム 134(半減期 2.065 年)及びセシウム 137(半減期 30.07 年)の崩壊により空間放射線量率は漸減しているものと考えられる。

2011年3月から2013年3月までの都内7地点のMPの空間放射線量率は、緩やかに低下傾向にある。これは、降下したセシウム134及びセシウム137の崩壊により漸減しているものと考えられた。空間放射線量率は多摩地区で低く、区部で高い傾向があり、ガンマ線スペクトル解析から、原因はそれぞれの測定地点におけるセシウム134及び137の降下量の違いによると推察された。

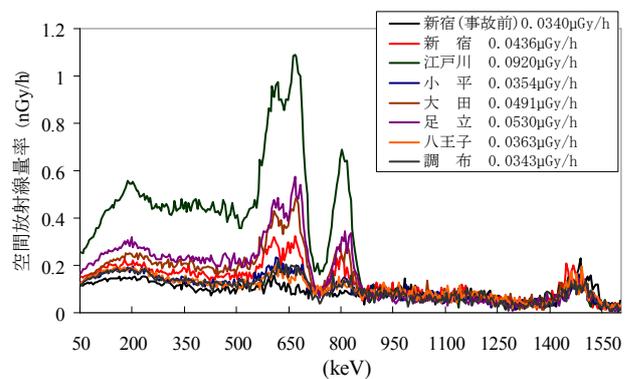
図4に都内7地点のMPについて、福島原発事故から2年経過した2013年3月末の時点でのガンマ線スペクトを示した。新宿の空間放射線量率は、0.0436 μGy/hで、事故前よりも0.01 μGy/h程度高く、ガンマ線スペクトルのピークからその原因はセシウム134及び137であることがわかる。都内7カ所のMPについて比較すると、これらのセシウムのピークは小平、八王子、調布など多摩地区では小さく、江戸川、足立、大田など区部で大き

図4. 都内7地点のMPのガンマ線スペクトル (2013年3月31日 23:50~24:00)

いことが確認された。この違いは、それぞれの地点におけるセシウム 134 及び 137 の降下量の違いを反映したものと推察される。

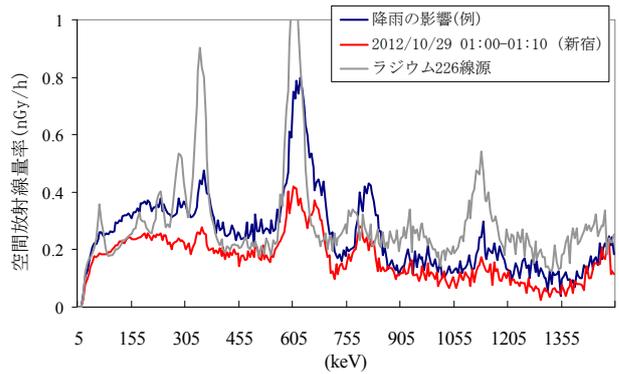
降雨があると大気中に浮遊する自然由来の短半減期の放射性核種（ビスマス 214、鉛 210 等）が雨とともに降下して空間放射線量率の上昇に寄与する。スペクトルのパターンはラジウム 226 線源を測定した場合のスペクトルと類似する。降雨時のガンマ線スペクトル例を図5に、この時にデータ管理用端末のモニター画面に表示された空間線量率と感雨の状況の経時変化を図6に示した。降雨を原因とする空間放射線量率の上昇はしばしば見られ、福島原発事故以降しばらくの間は都民の関心も高く、事務部門では空間放射線量率上昇のたびにその原因についての問い合わせ対応に追われたが、現在では問い合わせは少なくなっている。なお、降雨の場合、雨雲の分布によってしばしば同時に複数の地点のMPからアラートが送信される。

図5. 降雨時のガンマ線スペクトル例

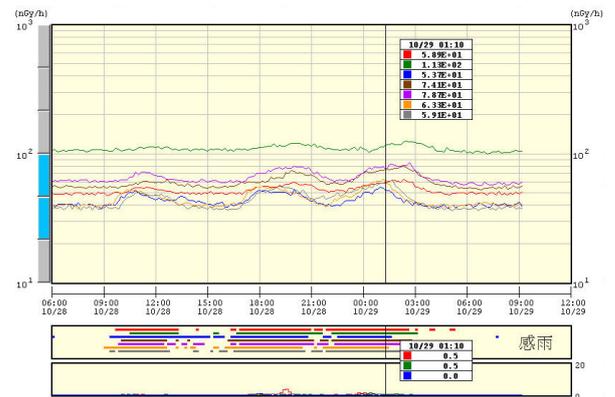
図6. 降雨時の空間放射線量率と感雨の状況の経時変化

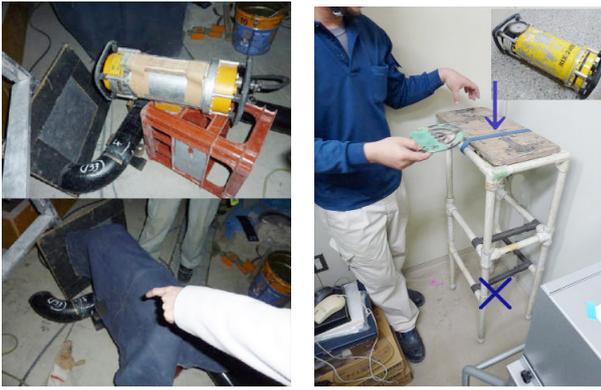
この事例では、新設する配管の溶接の状況を調べるため（写真1）、また、改築する建物の床下の配管の状況を調べるため（写真2）の非破壊検査が行われた。新設する配管の溶接の状況を調べるための検査は屋内で実施され、かつ簡易なものではあるが遮蔽も行われていたことからMPの空間線量率の変化はなかった。一方、床下配管調査のための検査では、MPを設置する建物に隣接した建物内での調査であったが、検査方法の性質上、遮蔽は行われておらず、建物内6カ所で行ったすべての調査時刻に対応した空間線量率の変化がデータ管理用端末のモニター上で見られ（図7）、ガンマ線スペクトル解析を行うと、低エネルギー域にエックス線のピークが確認された（図8）。この事例とは別に、当センター前の道路で行われた電力会社の道路工事での非破壊検査でも同様な線量率の変化を確認している。このように、MP近隣で非破壊検査が行われた場合はエックス線がMPの測定値に影響を与える場合があるので注意を要する。

写真1. 非破壊検査による配管の溶接状況の調査
写真2. 非破壊検査による床下配管の調査

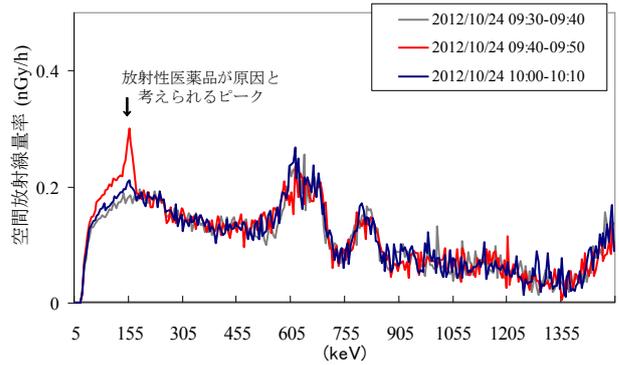
図9. 放射性医薬品が原因と推定されたガンマ線スペクトル例

アラートメールを受けて、データ管理用端末のモニター画面を確認すると、ある一つのMPで9時から～11時の間に2回の短時間の空間放射線量率の上昇を認めた。ガンマ線スペクトルの解析を行うと非破壊検査のエクス線よりも高エネルギーの155 keV付近にピークが見られた(図9)。この時間のMP周囲の状況について聞き取り調査を行うと、当該時刻頃にMPを設置している施設内でセミナーがあり、高齢者の団体がMPの前を通り過ぎたとの情報を得た。近年、各種の放射性同位元素が放射線医薬品として治療用、診断用に用いられている⁶⁾。特に体内診断用放射性同位元素は画像診断で一般的に使われており、ヨウ素123 (159 keV, 半減期13時間)、テクネチウム99m (141

keV, 半減期6時間)が多く用いられる。アラートメール送信時のモニタリングポスト周囲の状況とガンマ線スペクトルの解析結果から、今回の異常値はこれらの放射性医薬品の影響によるものと推定した。

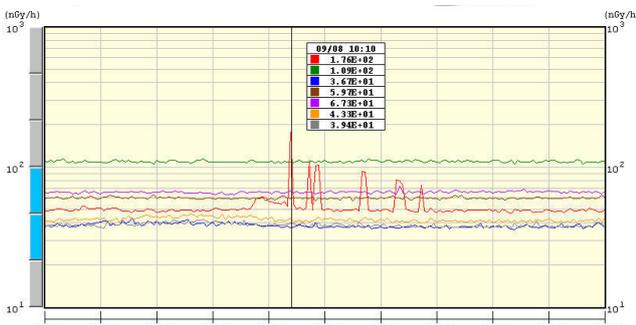
図7. 非破壊検査時の空間放射線量率の経時変化

非破壊検査による空間線量率の上昇は一時的かつ意図的、また一般的な生活では非日常的なものであり、1時間値の最大値とするには不適切なため、HPに公開する数値からは除外している。

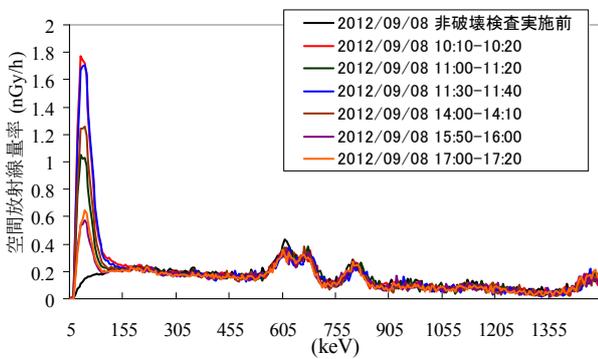
図8. 非破壊検査時のガンマ線スペクトル
