## 食品の苦情事例（令和3年度）

令和3年度に検査を実施した食品苦情に関わる9事例から4事例を選び報告し、今後の苦情解明の参考とする。(1) ホタテのクリームコロッケに混入していた硬質物は、官能試験（外観）、顕微鏡観察及び蛍光X線分析を行った結果、真珠であると推測された。(2) パイシュークリームに付着していた紙状物は、官能試験（外観）及び顕微鏡観察を行った結果、製造場所近辺に設置されていた紙片と推測された。(3) ドリアに混入していた硬質物は、官能試験（外観）、顕微鏡観察、染色試験及び種の鑑別試験を行った結果、カボチャの皮の一部と推測された。(4) 肉まんに付着していた黒色物は、官能試験（外観）及び顕微鏡観察を行った結果、ネズミの糞と推測された。

**Case Studies of Food Complaints in Tokyo (April 2021–March 2022)**Tomoya TANAKA<sup>a</sup>, Kenji IIDA<sup>a</sup>, Kimiko KAN<sup>a</sup>, and Yuki SADAMASU<sup>a</sup>

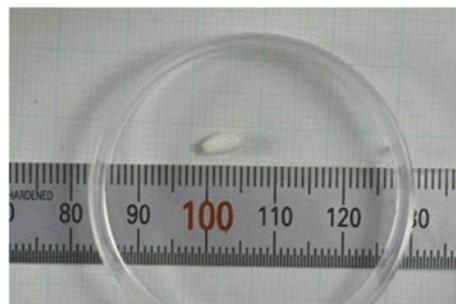
写真1. ホタテのクリームコロッケに混入していた硬質物

ホタテのクリームコロッケに混入していた硬質物1検体（写真1）。

(1) **官能試験（外観）** 硬質物は長径約6mm、短径約3mm、厚さ最大約2mmの米粒形であり、光沢のある白色硬質物であった。

ホタテのクリームコロッケに混入していた硬質物は、顕微鏡観察により表面の性状が貝殻と類似していたこと、蛍光X線分析の結果によりカルシウムが主な構成元素であったことから、貝殻または真珠であると推測された。加えて、縁は滑らかで、破断面が確認できなかったことから真珠であると考えられた。

したがって、本事例はクリームコロッケに使用したホタテの中に形成された真珠が混入してしまったと考えられた。

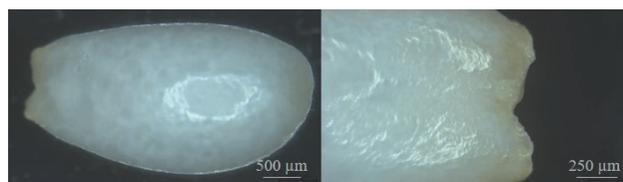
写真2. 硬質物の実体顕微鏡写真

(2) **顕微鏡観察** 実体顕微鏡で観察したところ、硬質物

の表面の性状は貝殻の表面と類似していた。縁は滑らかであり、破断面は確認できなかった（写真2, 3）。

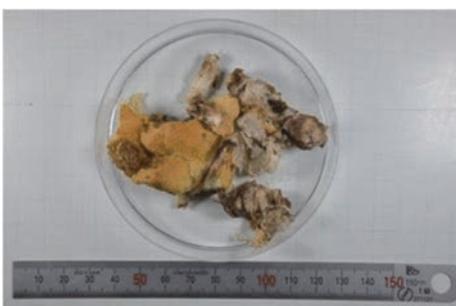
写真4. 紙様物が付着したパイシュークリーム残品

紙様物が付着したパイシュークリーム残品1検体（写真4）。参考品として、パイシュークリーム（ミルククリーム、苦情者が苦情品と一緒に購入した同一製造者の製品）、当該品の容器包装並びに拭きあげ用、手洗い用及び敷紙用の計3種の紙（写真5）。

パイシュークリーム残品に付着していた紙状物は織模様を確認されたこと、白色半透明の繊維の集合体であったことから、紙片であると推測された。なお、搬入時点において、紙状物はパイシュークリーム残品に付着した状態であり、パイシュークリーム内部に紙状物は認められず、混入していたかどうかは不明な状態であった。

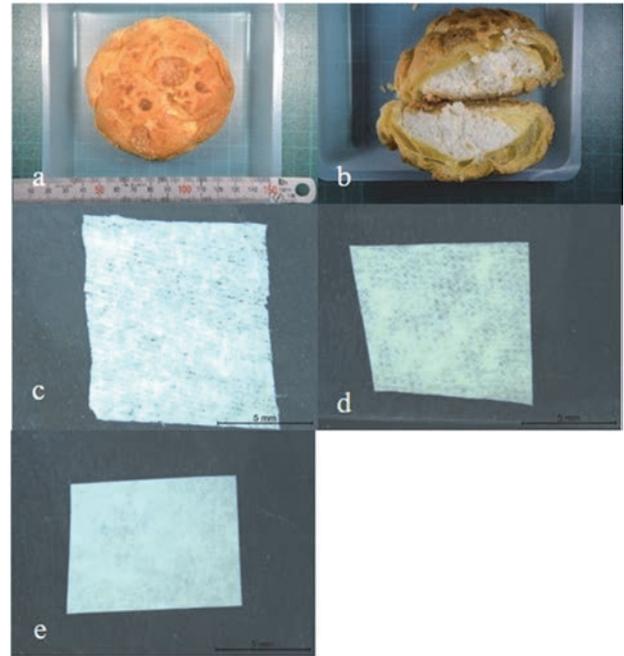
写真5. 参考品

- a. パイシュークリーム（ミルククリーム）
- b. aを半分にしたところ
- c. 拭きあげ用の紙
- d. 手洗い用の紙
- e. 敷紙用の紙

も同様の紙状物の付着を認めた(写真7)。なお、参考品の拭きあげ用の紙のみ2枚重ね構造であり、敷紙用の紙は撥水性があった。また、参考品のパイシュークリームに異常は認められなかった。

続いて、紙状物と参考品の拭きあげ用、手洗い用及び敷紙用の3種の紙との比較を行った。紙状物は規則的な織模様及び2枚重ね構造が認められた。これらの特徴は拭きあげ用の紙にも認められた。一方で、敷紙用の紙で確認された撥水性や、手洗い用の紙で確認された黄色い繊維、赤や

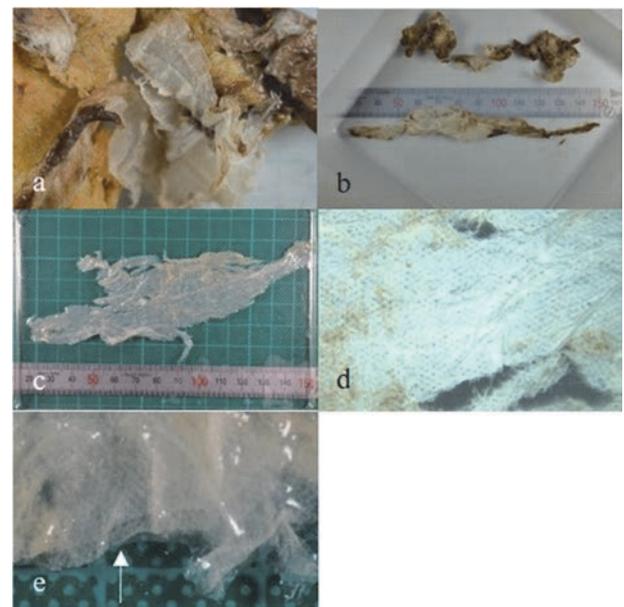
写真6. パイシュークリーム残品及び付着していた紙状物

(1) 官能試験（外観）パイシュークリーム残品に折り重なった紙状物の付着を複数認めた（写真6a, b）。紙状物を水で洗いながら広げたところ、大きい破片で長径約140 mm、短径約43 mm、白色またはパイシュークリーム由来と推測される茶色で、規則的な織模様があり、一部に2枚重ね構造を認めた（写真6c, d, e）。当該品の容器包装から

- a. パイシュークリーム残品に紙状物が混入している様子
- b. パイシュークリーム残品から取り出した紙状物
- c. 紙状物の一部を広げた様子
- d. 規則的な織模様
- e. 2枚重ね構造部分（矢印）

いずれの紙も、パイシュークリームの製造場所近辺に設置されており、製品に誤って混入する可能性があるとして搬入されている。したがって、パイシュークリームに付着していた紙状物は拭きあげ用の紙が製造過程で誤って混入した可能性が高いと推測された。

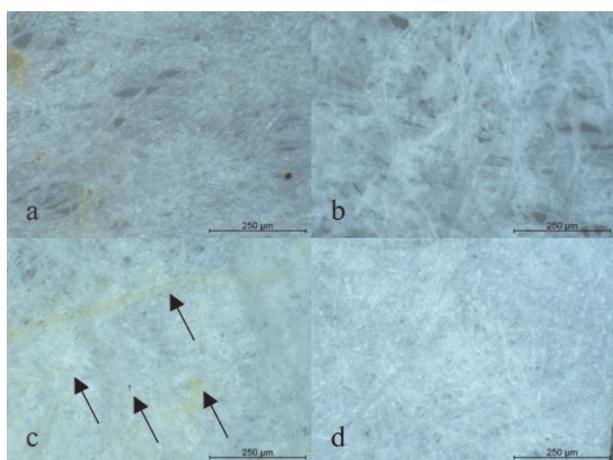
写真8. 実体顕微鏡写真

(2) **顕微鏡観察** 実体顕微鏡で観察したところ、紙状物は白色半透明の繊維の集合体であった(写真8a)。同様に、参考品の3種の紙を観察したところ、手洗い用の紙には黄色い繊維、赤や青等様々な色の小片が確認された(写真8b, c, d)。

- a. パイシュークリーム残品に付着していた紙状物
- b. 拭きあげ用の紙
- c. 手洗い用の紙(矢印は黄色の繊維又は赤や青等の色の付いた小片)
- d. 敷紙用の紙

青等様々な色の小片は紙状物に認められなかった。以上のことから、紙状物は拭きあげ用の紙と最も類似していた。

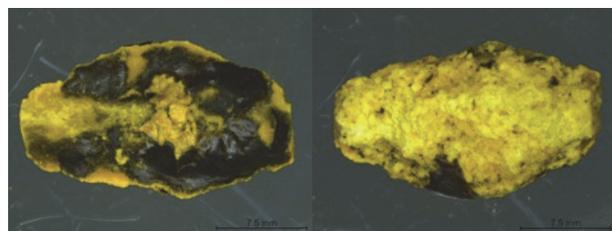
写真9. ドリアに混入していた硬質物(表・裏)

(1) **官能試験(外観)** 硬質物は長径約23mm、短径約14mm、厚さ最大約6mmの楕円類似形で、表面は乾燥しており、一面は黄色で粉吹き状、他面は黒色で平滑状のやや硬い物質であった。

硬質物は、顕微鏡観察及び染色試験において参考品であるカボチャと同様の性状が確認されたこと、種の鑑別試験においてウリ科の植物と示唆されたことから、カボチャの皮の一部と推測された。

また、硬質物は喫食するには難しい程度に硬かった。加えて、その色は参考品のカボチャの皮部分と比べて、黄色みが強く、乾燥していたことから、カボチャの皮部分が比較的長時間放置されたものが誤って混入したと考えられた。

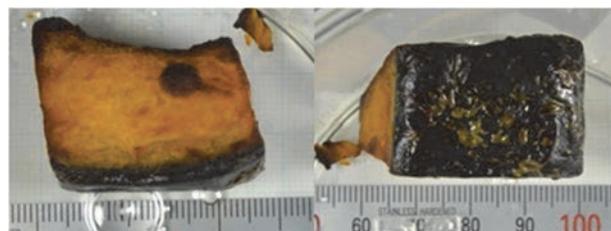
写真10. 参考品の素揚げしたカボチャ

ドリアに混入していた硬質物1検体(写真9)。参考品として、飲食店で使用されていた素揚げしたカボチャ(写真10)。

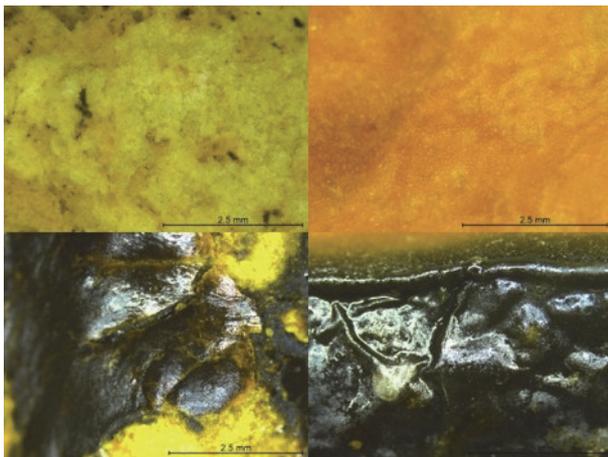
写真 11. 実体顕微鏡写真  
左：硬質物 右：参考品

(2) **顕微鏡観察** 実体顕微鏡で観察したところ、硬質物の黒色部及び参考品の果皮部はいずれも緑がかった黒色で

表面は平滑であった (写真 11)。

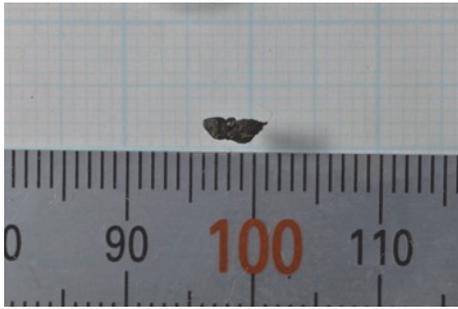
写真14. 肉まんに付着していた糞様物

肉まんに付着していた黒色物 1 検体 (写真 14)。

(1) **官能試験 (外観)** 黒色物は長径約 5 mm、短径約 2 mm で一部が黄色の紡錘形黒色物であった。

黒色物は、ネズミの糞の特徴である紡錘形で、混入していた毛にネズミの毛の特徴である連銭模様が確認されたことから、ネズミの糞であると推測された<sup>8)</sup>。

また、保健所の調査を踏まえると、飲食店で混入した可能性が高かった。

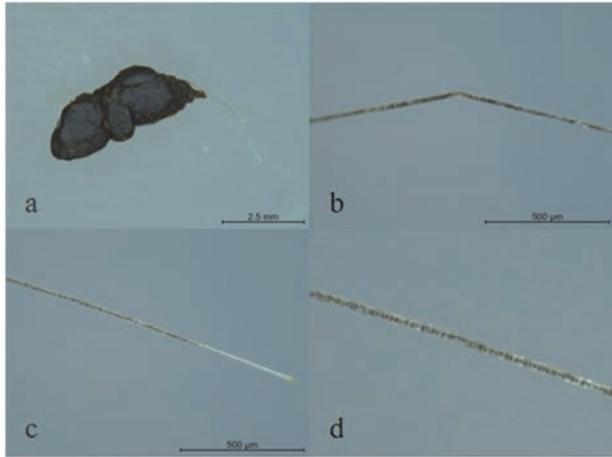
写真15. 実体顕微鏡写真

(2) **顕微鏡観察** 黒色物に連銭模様のある毛の混入を認めた (写真 15)。

- a. 黒色物  
b 及び c. 黒色物に混入していた毛  
d. cの拡大写真
