# ビル衛生管理講習会資料

平成27年度

東京都健康安全研究センター

空調・給排水などの事例について

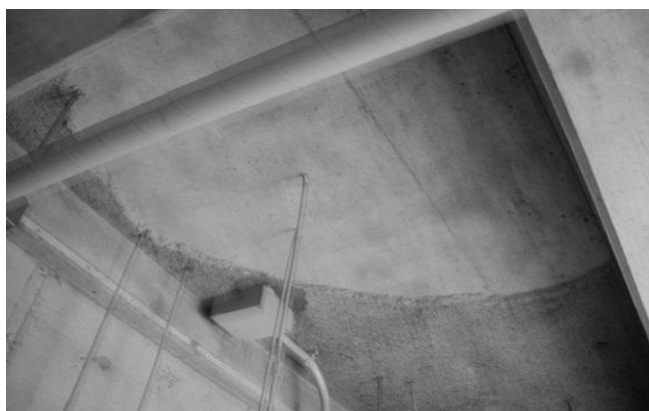
立入検査時に、受水槽の確認を行ったところ、受水槽上部に天井の一部が落下し破砕物となって散らばっていました。管理担当者はすぐに落下物を除去せず、受水槽上部の一角所に集めたままにしていました。

天井の一部が落下

直ちに落下物を適切な方法で除去・清掃を実施し、壁や天井からの剥離・落下を防ぐ処置を指導しました。

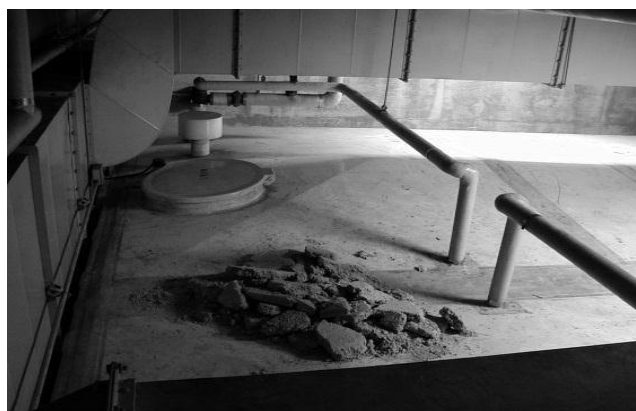
受水槽上部の落下物

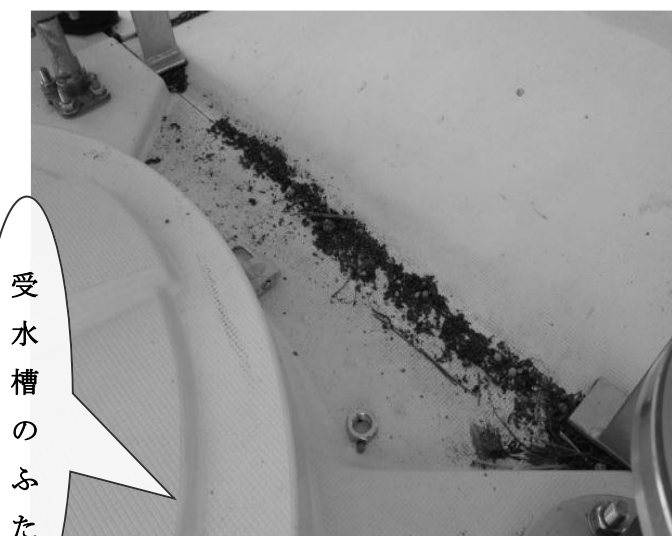
施設の建て替えのために受水槽を移設した受水槽上部に土や木クズ、小石等がたまっていました。

受水槽上部の土砂の堆積

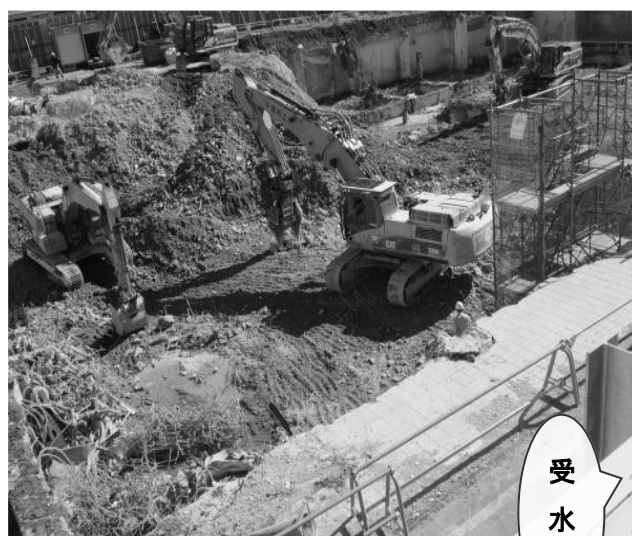
工事現場の横にしか移設できる空きスペースがなかったという、やむを得ない事情もありますが、受水槽の設置場所としてはやや不適な場所でした。

隣接している工事現場

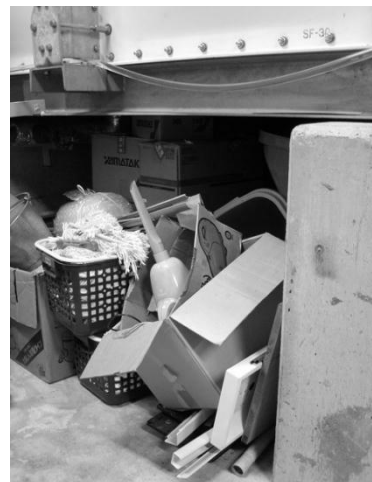
このような状況では、貯水槽に亀裂や漏水等の問題が生じて、気が付きにくい場合、発見の遅れにつながり、また、その際の対応も「物を片付けてから」となり、速やかな対応ができません。

受水槽下部の物置化
