特定建築物における 給湯設備の実態

東京都健康安全研究センター
広域監視部 建築物監視指導課
建築物衛生担当

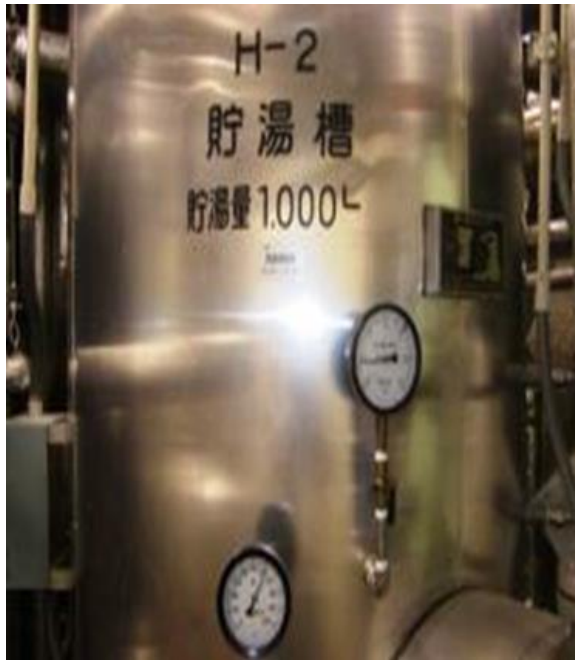
貯湯槽の維持管理が
省略できる

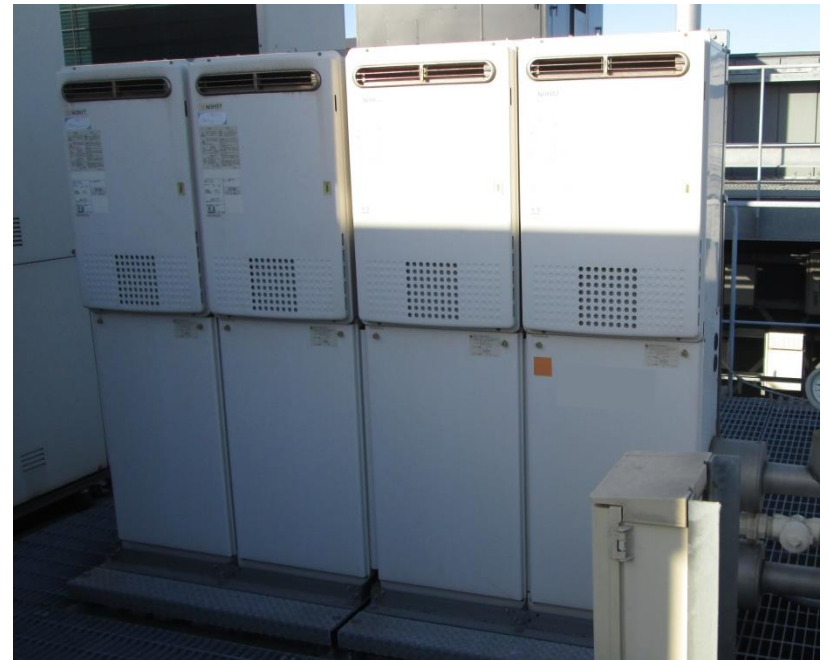
給湯器の台数制御
運転が可能

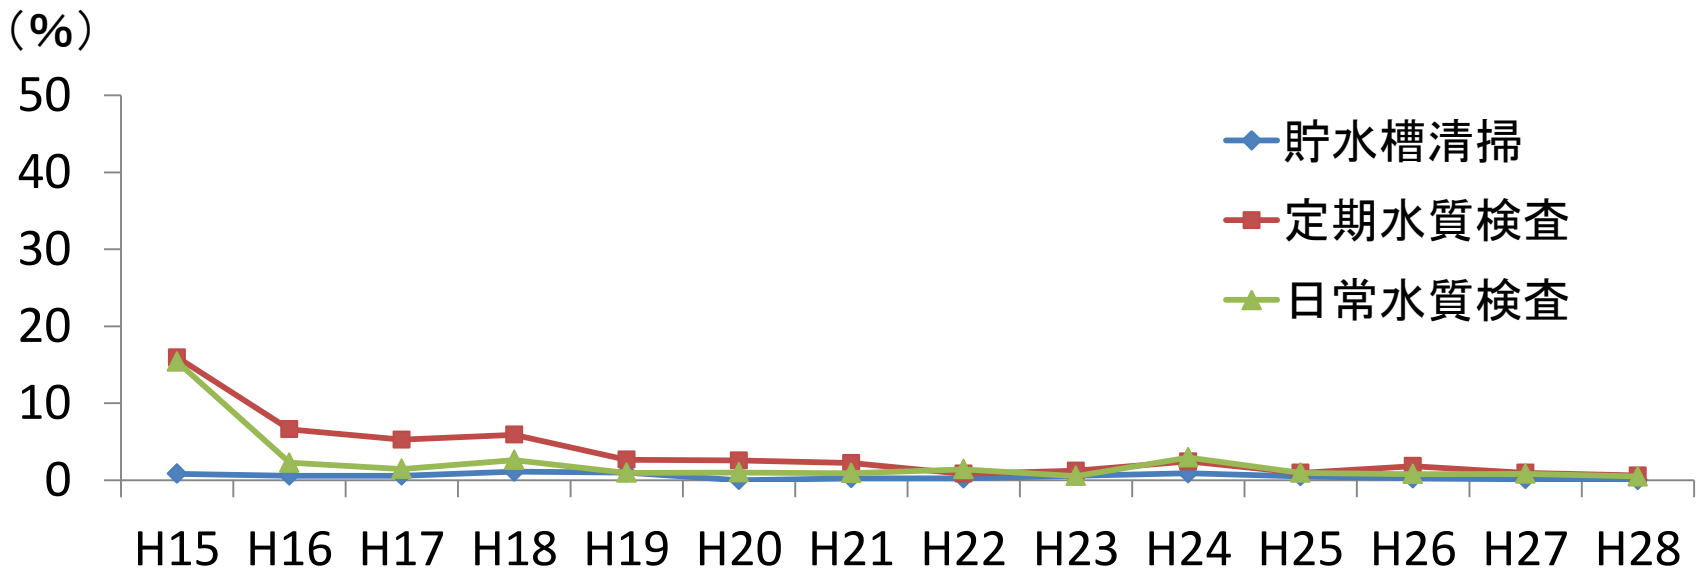
不適率の比較（給湯と給水）
