貯水槽清掃業界の動向と 作業現場の注意点について

(公社)全国建築物飲料水管理協会
東関東支部

貯水槽清掃時に確認するポイント

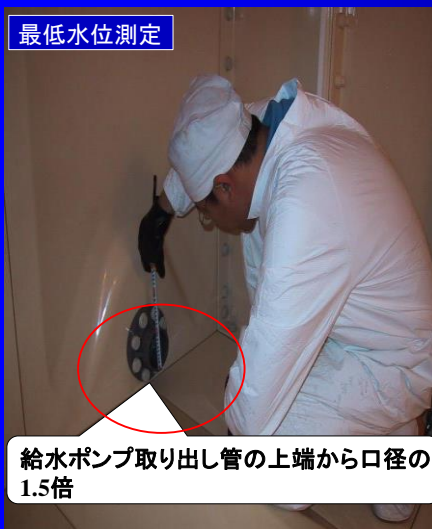
最低水位測定

有効容量の測定

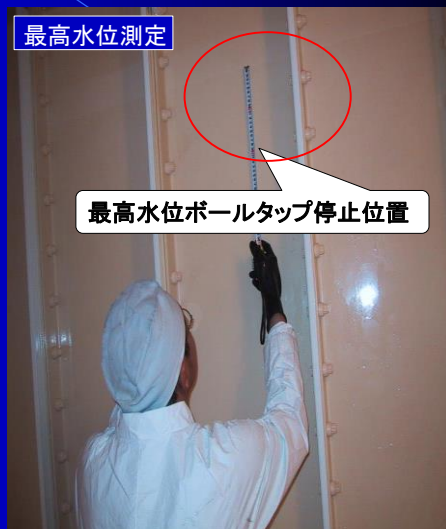
最高水位測定

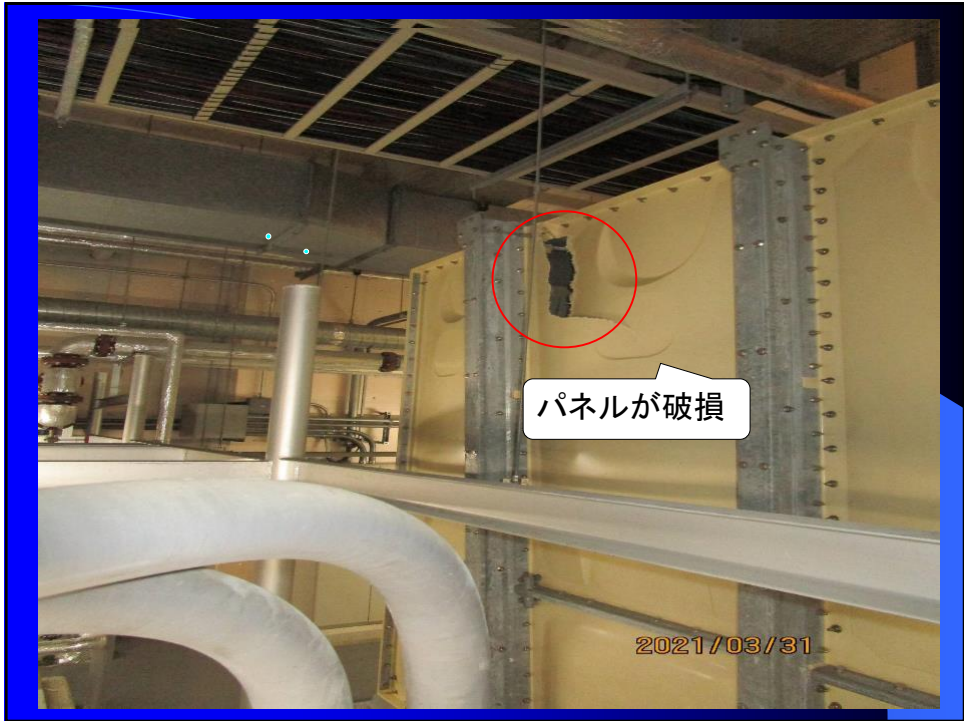
パネルが破損

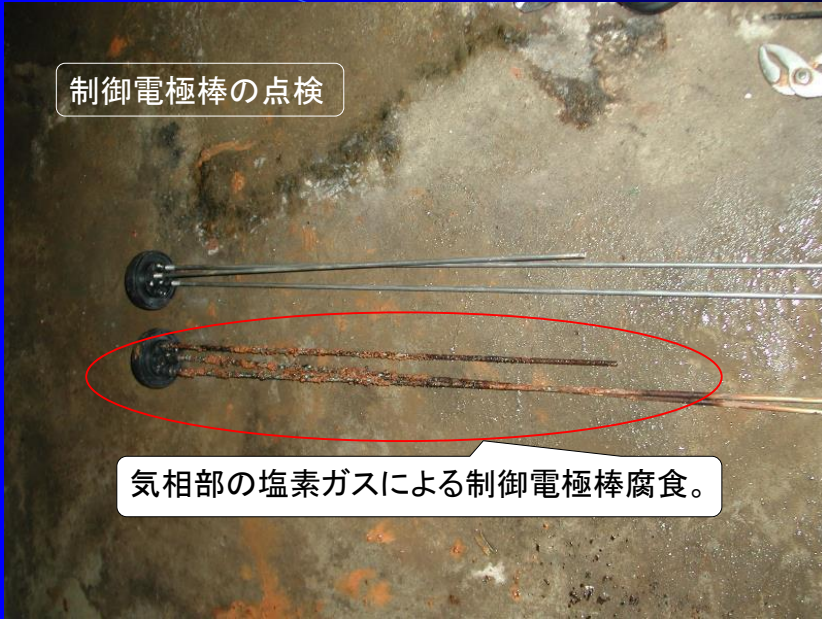
制御電極棒の点検

気相部の塩素ガスによる制御電極棒腐食。

・例えば気相部の四隅の亀裂や通気管の増し締め、吐水口空間及び有効容量の測定、制御電極棒の点検、貯水槽本体内部及び気相部の梁の劣化診断等があります。

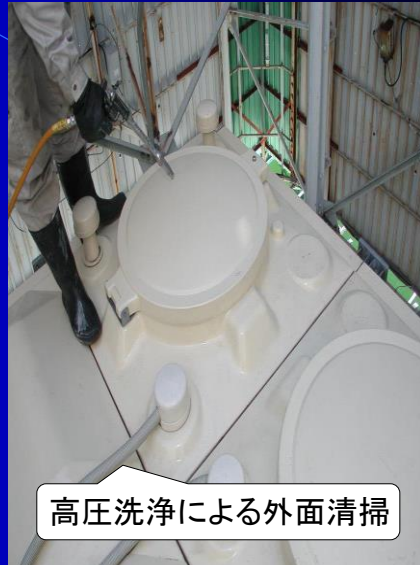
高圧洗浄による外面清掃
