多層カーボンナノチューブの走査型電子顕微鏡観察

前野 智和a

Scanning Electron Microscope Observations of Multi-walled Carbon Nanotubes

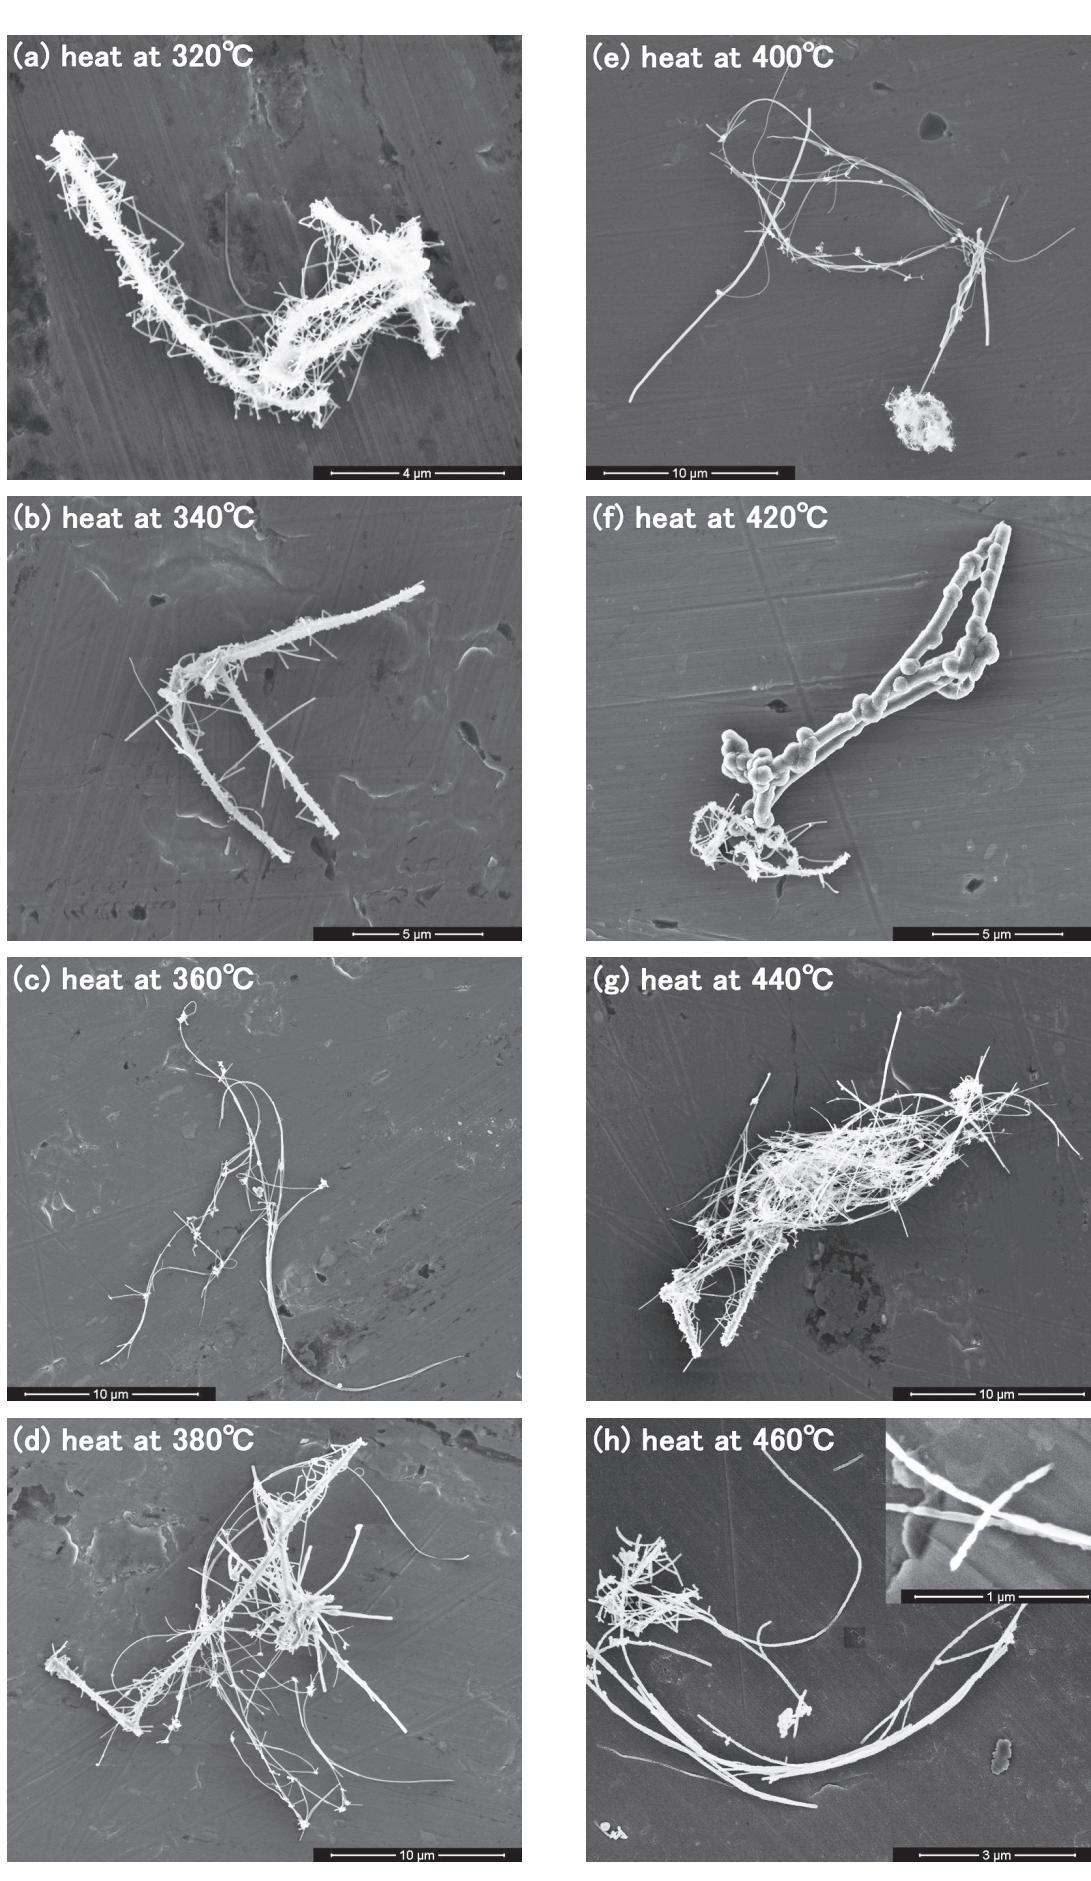
写真1. 単回加熱したMWCNTのSEM像 加熱温度は320℃から460℃である

写真1に,単回加熱したMWCNTのSEM像を示す.加熱 処理に関わらずMWCNTの形状は様々で,(c)や(e)に示し た写真では一辺が100 nm以下の細長い形状をしているが, (b)や(f)に示した写真では一辺が400-600 nm程度の太い棒 状になっている.(a)や(g)に示した写真ではMWCNTが複 雑に絡み合い,かつ結合している様子がわかる.

単回加熱の影響について, (a)から(g)までは各MWCNT に変化は見られないものの, (h)では拡大図に示す通り痩 せる損傷が見られた.このため, MWCNTは440℃を超え る熱処理によって燃焼していくものと考えられた.

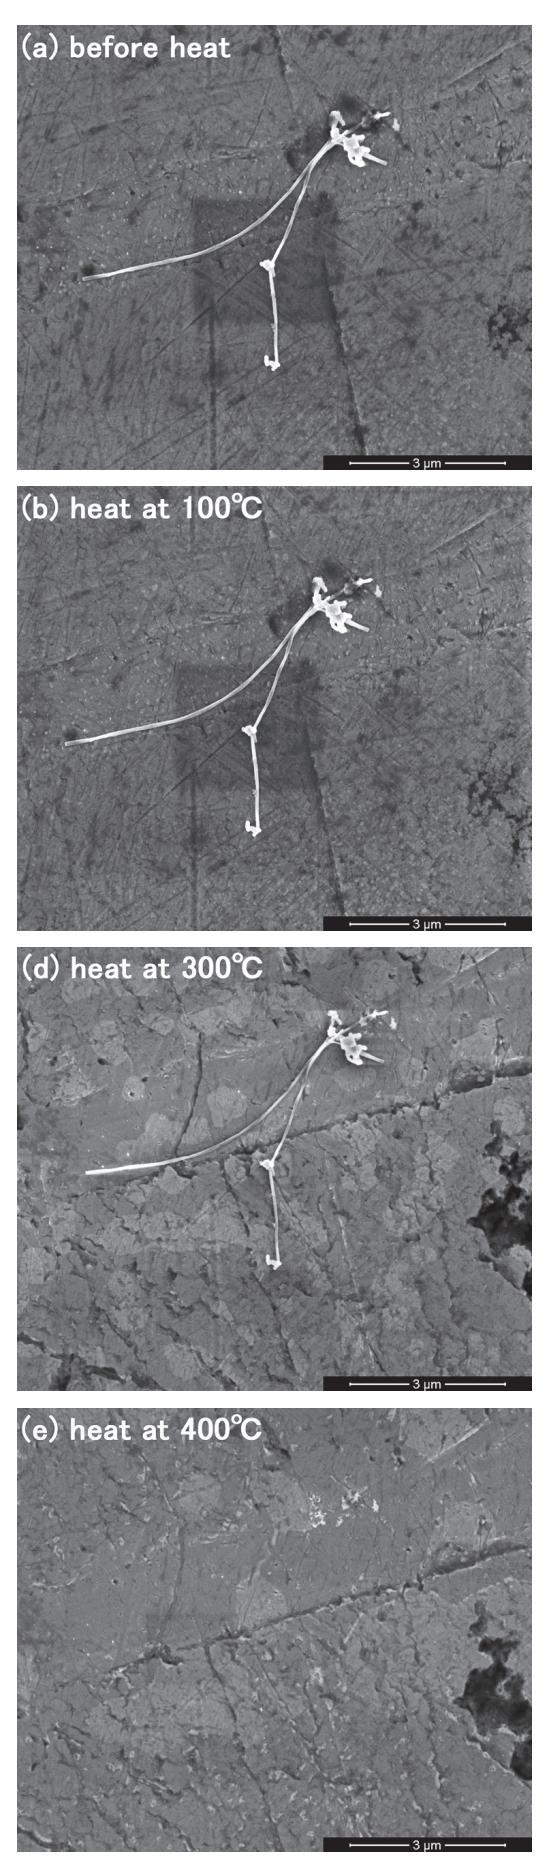
写真2. 反復加熱したMWCNTのSEM像(例1) (c)加熱温度200℃の像は割愛した

写真2,3に, MWCNTを(a)加熱前と(b)100℃, (c)200℃, (d)300℃, (e)400℃で断続的に反復加熱した場合のSEM像 を示す. なお紙面の都合上, 一部の像を割愛している.

(a)加熱前と比較して,(b)から(d),つまり加熱温度100-300℃までは、反復加熱を行ってもMWCNTの形状に大き な変化は見られなかった.これに対して(e)の400℃では、 MWCNTは燃焼し一部が消失した.単回加熱では440℃ま で損傷は見られなかったものの、反復加熱では熱衝撃を受 けて脆くなるため、単回加熱より低い温度で燃焼が始り 300℃から400℃の間で一部が消失するものと考えられた.

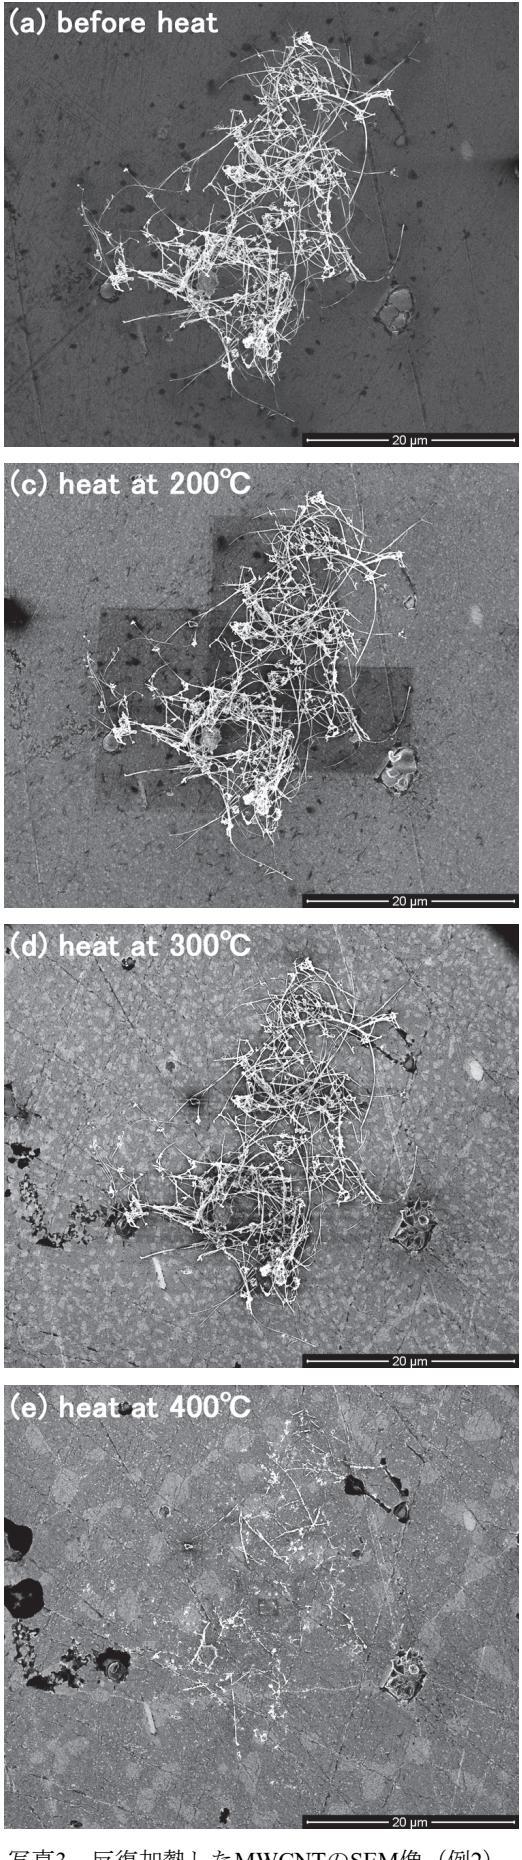
写真3. 反復加熱したMWCNTのSEM像(例2) (b)加熱温度100℃の像は割愛した

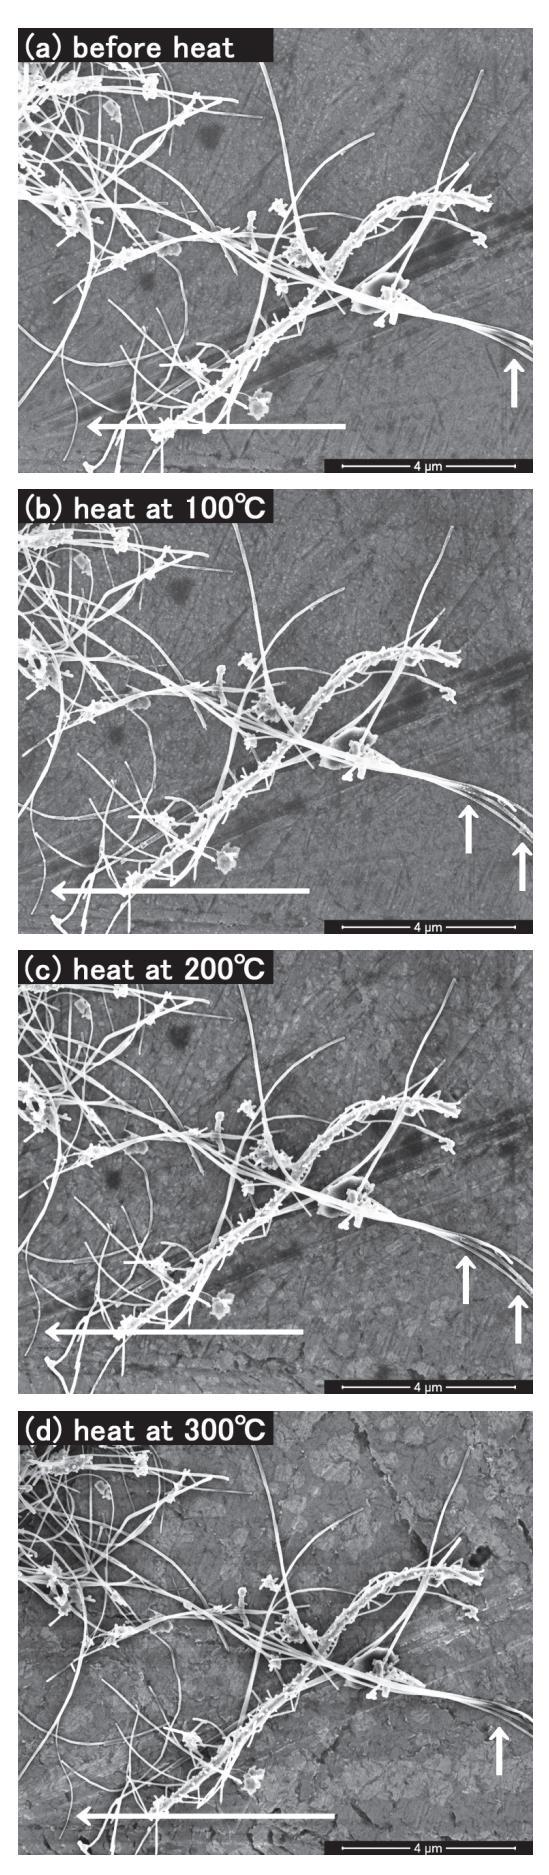
写真4. 不純物のSEM像(例1:白矢印先の白点)

写真4に, MWCNTを反復加熱した時に, (a)加熱前には 見られないものの(加熱前は液体であったと推定する), (b)100°Cで発現し(c)200°Cで消失し始め, (d)300°Cでは霧散 する不純物(白矢印先の白点)のSEM像を示す.

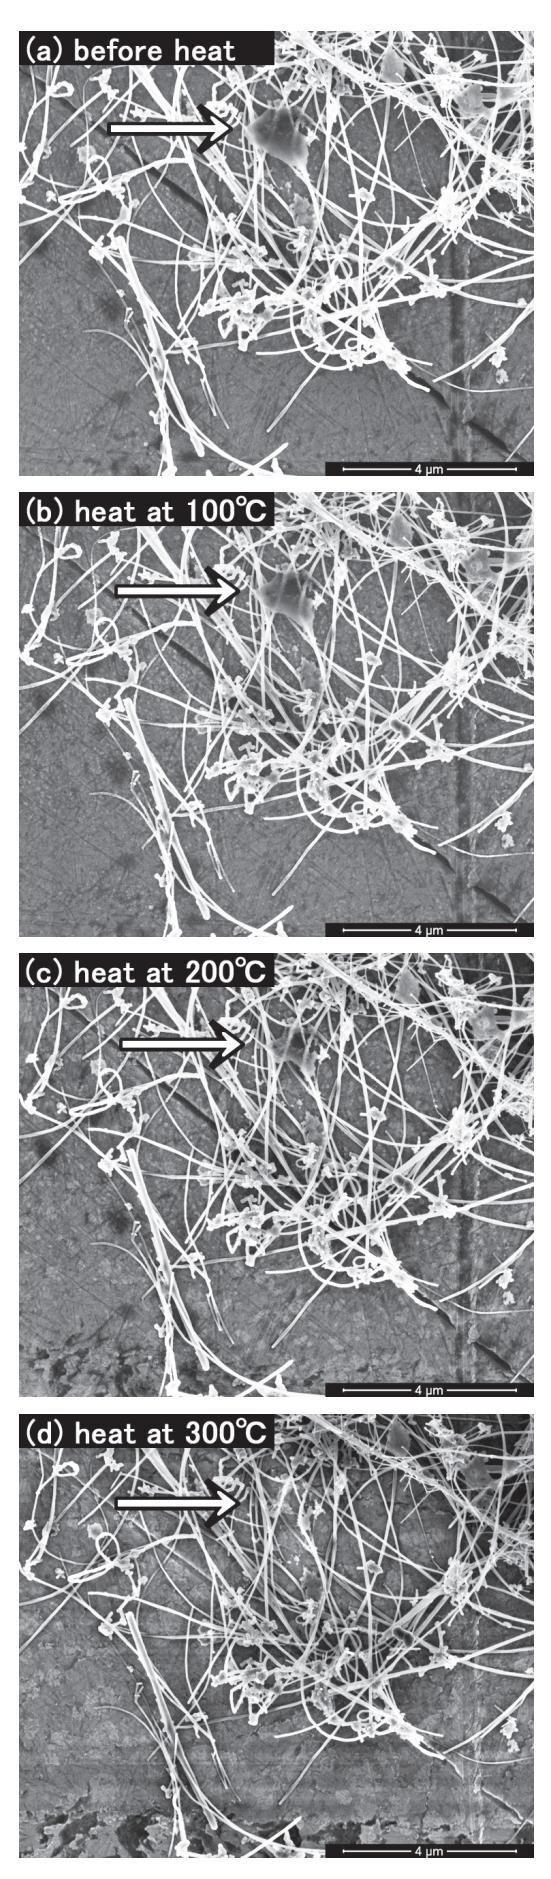
写真5. 不純物のSEM像(例2:白黒矢印の先)

また写真5に, MWCNTを反復加熱した時に, (a)加熱前 から固体であるが(c)200℃程度で消失し始め, (d)300℃で は霧散する黒色の不純物(白黒矢印の先)のSEM像を示 す. MWCNTはSEM観察前にエタノールやアセトンにて洗 浄しており, 写真4および写真5の不純物は, これら溶剤の 洗浄では除去できない液体および固体の不純物と考えられ る.

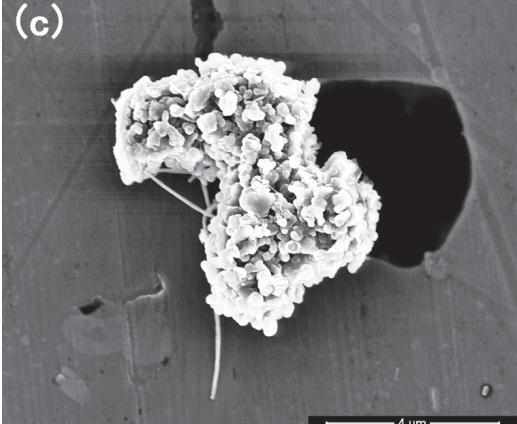
写真6. 440℃で加熱した試料中に見られる 不純物のSEM像

写真6に, MWCNTを440℃で単回加熱しても存在する不 純物のSEM像を示す.反射電子像や元素分析の結果も参 照して考慮すると,(a)の物質には炭素と酸素だけが含ま れており,有機物の不純物と考えられた.(b)や(c)の物質 には,鉄や酸素,銅や硫黄,さらにケイ素やアルミニウム といった元素が含まれており,これらの物質は金属酸化物 の不純物と考えられた.なお金属酸化物の不純物は,個々 の物質で含有する元素が大きく異なり,不純物の起源を推 定することは出来なかった。
